Informationsforum

Berichte und Fakten der Europäischen Vereinigung dauerhaft dichtes Dach - ddD e.V.

Langzeitbewährung

Ausgabe 23 - Frühjahr 2010

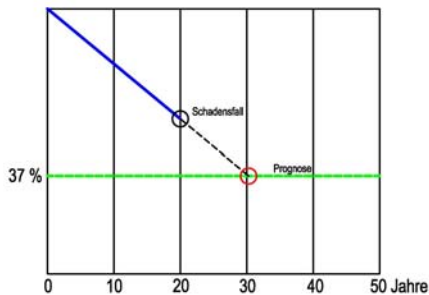
Objekt 1

Schadensbild:
punktuelle Kältebruchrisse durch Be-
gehen im Winter (siehe Abbildung).

Prüfergebnisse:
Abnahme der Reißdehnung: - 41,7 %,
Abfall Kältebruch auf: - 10°C

Ergebnis:
sehr starke Abnahme der Reißdehnung,
deutliche Veränderung der Kältebruch-
temperatur,

Theoretische Lebensdauer
aus physikalischer Sicht: **ca. 30 Jahre**,

Notwendige Maßnahmen:
dynamische und statische Beanspru-
chung unbedingt vermeiden,

Beurteilung:
Komplettsanierung in den nächsten
Jahren notwendig.

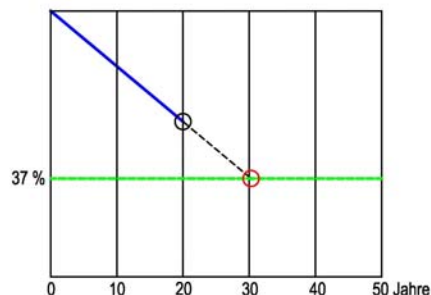
Objekt 2

Schadensbild:
Versprödungserscheinungen im ungenü-
gend verschweißten Nahtbereich, da-
durch Öffnen der Nähte mit Undichtig-
keiten (siehe Abbildung).

Prüfergebnisse:
Abnahme der Reißdehnung: - 41,8 %,
Abfall Kältebruch auf: - 10°C

Ergebnis:
sehr starke Abnahme der Reißdehnung,
deutliche Veränderung der Kältebruch-
temperatur,

Theoretische Lebensdauer aus physikali-
scher Sicht: **ca. 30 Jahre**,

Beurteilung:
Komplettsanierung erforderlich.

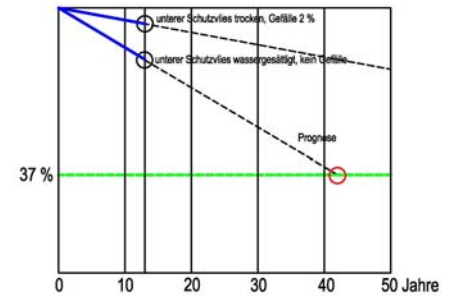
Objekt 3

Schadensbild: mangelhaft verschweißte
Nahtverbindungen (siehe Abbildung).

Prüfergebnisse:
Abnahme der Reißdehnung:
- 6 % (unterer Schutzvlies trocken),
- 19,5 % (Schutzvlies durchfeuchtet),
Kältebruch: - 20°C

Ergebnis:
geringe Abnahme der Reißdehnung,
geringe Veränderung der Kältebruchtem-
peratur,

Theoretische Lebensdauer aus physikali-
scher Sicht: **ca. 42 Jahre**,

Beurteilung:
Komplettsanierung erforderlich, da Über-
schweißen der einzelnen Nahtverbin-
dungen zu aufwändig.

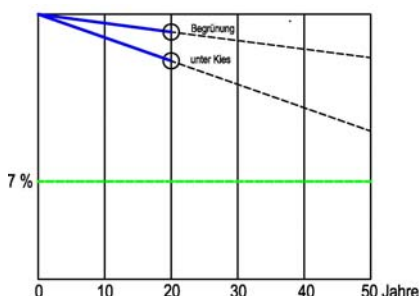
Objekt 5

Schadensbild:
Undichtigkeiten durch mangelhaft ausge-
führte Nähte und mechanische
Beschädigungen (siehe Abbildung).

Prüfergebnisse:
Abnahme der Reißdehnung:
- **17,6 %** (unter Kiesflächen),
- **6,7 %** (unter Extensivbegrünung)
Kältebruch: - **30°C**

Ergebnis:
geringe Abnahme der Reißdehnung,
keine Veränderung der Kältebruchtem-
peratur,

Theoretische Lebensdauer aus physikali-
scher Sicht: **> 50 Jahre**,

Beurteilung:
Komplette Überarbeitung der Schweiß-
nähte in den Bereichen mit aufgetretenen
Durchfeuchtungen,

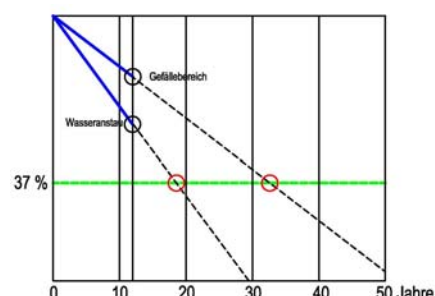
Objekt 6

Schadensbild:
Undichtigkeiten durch mangelhaft ausge-
führte Nähte, mechanische Beschädi-
gungen in der Fläche (siehe Abbildung)
und Hagelschäden am ungeschützten
Dachrand.

Prüfergebnisse:
Abnahme der Reißdehnung:
- **32 %bis - 41 %**(im Wasseranstaubereich)
Abfall Kältebruch auf: - **10°C**
Weichmacherverlust: **23,3 %**

Ergebnis nach nur 12 Jahren:
hohe Abnahme der Reißdehnung, hohe
Zunahme der Kältebruchtemperatur,
hoher Weichmacherverlust.

Theoretische Lebensdauer aus physikali-
scher Sicht: **ca. 18 - 32 Jahre**,

Beurteilung:
Komplettsanierung aufgrund relativ gerin-
ger Restlebensdauer.

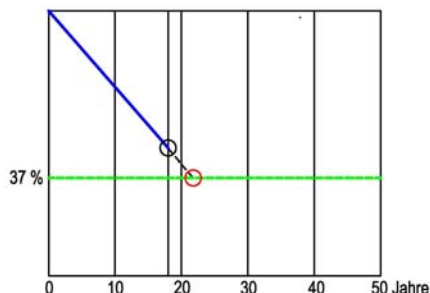
Objekt 7

Schadensbild:
Undichtigkeiten durch Kältebruchrisse
(siehe Abbildung).

Prüfergebnisse:
Abnahme der Reißdehnung:
- **51,9 %**(im Mittel)
Abfall Kältebruch auf: - **5°C**

Ergebnis:
hohe Abnahme der Reißdehnung, hohe
Reduktion der Kältebruchtemperatur,

Theoretische Lebensdauer aus physikalischer Sicht: **ca. 22 Jahre**,

Beurteilung:
Komplettsanierung aufgrund relativ geringer Restlebensdauer.

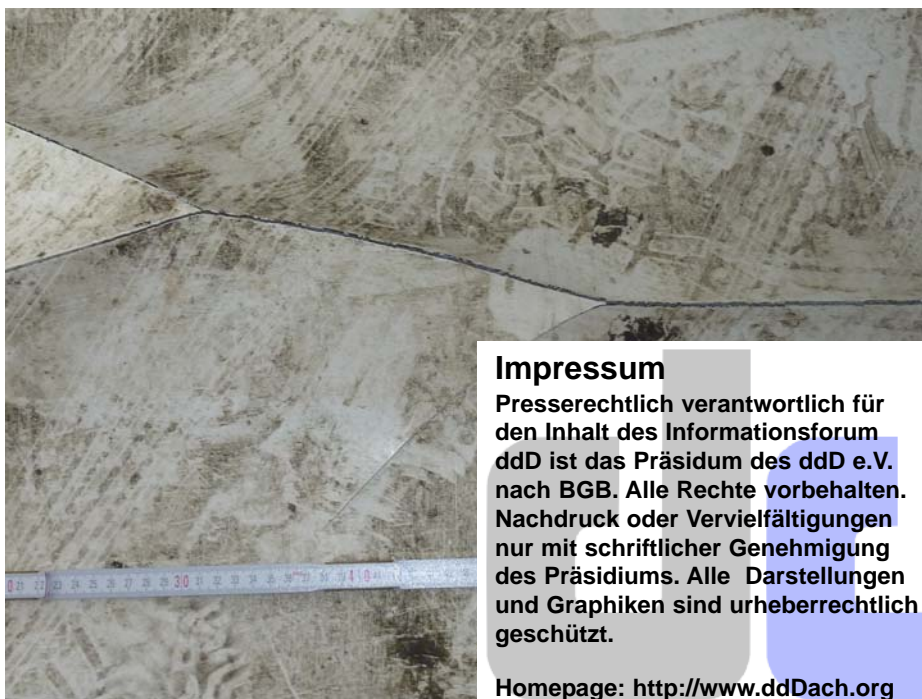
- D) Permanenter Wasseranstaup beschleunigt das Alterungsverhalten bei bitumenverträgliche PVC-Bahnen erheblich.
- E) Bitumenverträgliche PVC-Bahnen sind bereits nach wenigen Jahren stark hagelschlaggefährdet (siehe Abbildung von U. Thiemann)
