Zur Lebensdauer von Flachdächern mit Kunststoffbahnen

Die Lebensdauer von Kunststoffabdichtungen wird in erster Linie durch die Materialqualität und Bahndicke bestimmt. Langzeituntersuchungen und Erfahrungswerte bestätigen ein beschleunigtes Alterungsverhalten bei nicht sachgerechter Anwendung und eine enorme Verkürzung der Lebensdauer durch mangelhafte Ausführung.

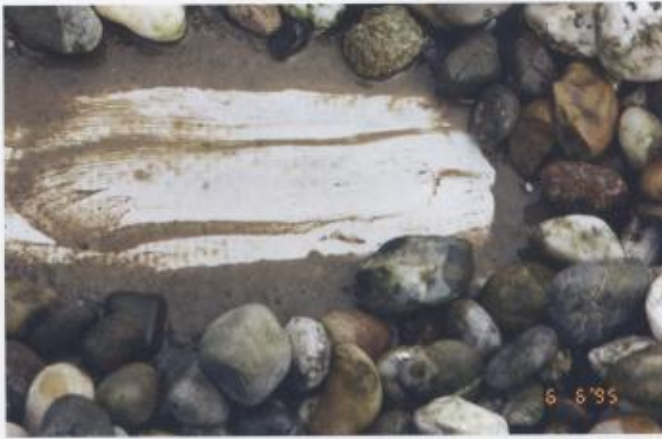
Bei der Untersuchung einer Vielzahl von Proben nach Praxiseinsatz gab es eindeutige Ergebnisse. Das Alterungsverhalten bei Kunststoffbahnen wird durch Schutzschichten, z. B. extensive Dachbegrünung oder Umkehrdachdämmung, wesentlich reduziert, daraus resultiert eine längere Lebensdauer. Bei Kiesschüttungen wirkt die Schutzfunktion nur dann, wenn zwischen Kies und Dachbahn ein oberseitig PE-folienkaschierter Vlies angeordnet ist und somit Schmutzablagerungen als optimale Bedingungen für z. B. Mikroorganismen von der Bahnoberfläche ferngehalten werden.

Bild 2. Dauerfeuchte Schmutzablagerungen nach fünf Jahren auf einer Kunststoffbahn mit Kiesschüttung, dadurch beschleunigtes Alterungsverhalten und somit geringere Lebensdauer

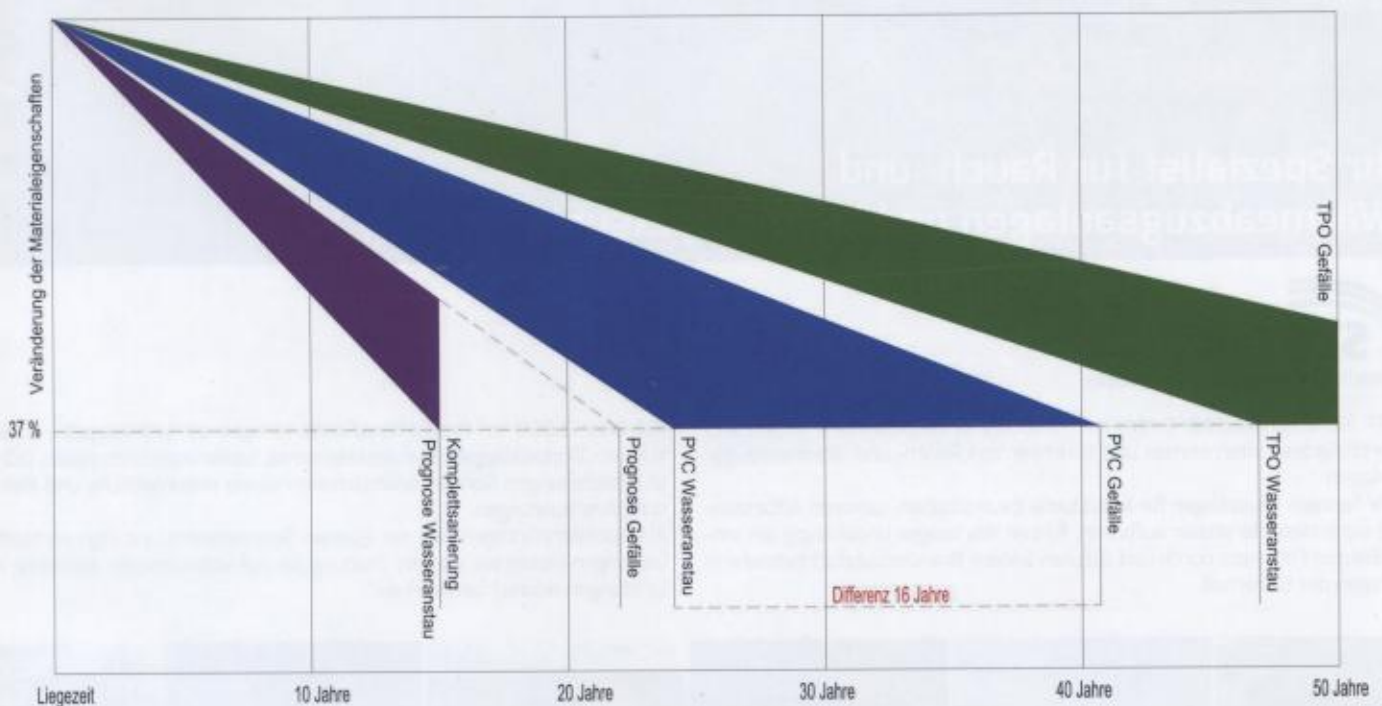
Die Darstellung zeigt drei ausgewählte werkstofftypische Beispiele für das beschleunigte Alterungsverhalten von frei bewitterten Bahnen im Bereich mit temporärem Wasseranstaup gegenüber dem Gefällebereich:

- a) bei einer Bahn mit PVC-Anteil, 1,2 mm dick (Bewertung nach [1]: „mangelhaft“),
- b) bei einer qualitativ hochwertigen PVC-Bahn, 1,5 mm dick (Bewertung nach [1]: „gut“), und

- c) bei einer qualitativ hochwertigen FPO/TPO-Bahn, 1,8 mm dick (Bewertung nach [1]: „sehr gut“).

Bei der Bahn a) bestätigte sich die Prognose der geringeren Lebensdauer im temporären Wasseranstaubereich durch das Versagen der Bahn mit daraus resultierenden Undichtigkeiten. Aufgrund der geringen Restlebensdauer erfolgte nach 15 Jahren eine Komplettisanierung.

Die Prognose zur Restlebensdauer aufgrund der Veränderung der Materialeigenschaften nach 20 Jahren Liegezeit zeigt bei der PVC-Bahn b) im Wasseranstaubereich eine Verringerung der Funktionsdauer von ca. 16 Jahren. Im Vergleich zum Gefällebereich sind die Veränderungen der Reißdehnung und -festigkeit deutlich ausgeprägter, dazu kommen Bahndickenabnahme (ca. 20 %) und Änderung der Kältebruchtemperatur von -30 °C auf -10 °C.

Bei der FPO/TPO-Bahn auf Basis PP – Beispiel c) – sind die Veränderungen der Materialeigenschaften, ebenfalls nach 20 Jahren Liegezeit, im Vergleich wesentlich geringer. Der Einfluss von temporären Wasseranstaubereichen auf das Alterungsverhalten ist jedoch auch hier zu erkennen. Deshalb sollten bei allen frei bewitterten Dächern mit Kunststoffbahnen gefällelose Bereiche mit temporärem Wasseranstaup grundsätzlich vermieden werden.

Bild 3. Vergleich der Veränderung der Materialeigenschaften nach frei bewitterter Liegezeit zwischen temporärem Wasseranstaubereich mit Verschmutzung und Algenbewuchs und Gefällebereich bei a) Bahn mit PVC-Anteil, 1,2 mm dick, (Bewertung: „mangelhaft“), b) qualitativ hochwertige PVC-Bahn, 1,5 mm dick, (Bewertung: „gut“), c) qualitativ hochwertige PVC-Bahn, 1,8 mm dick, (Bewertung: „sehr gut“)

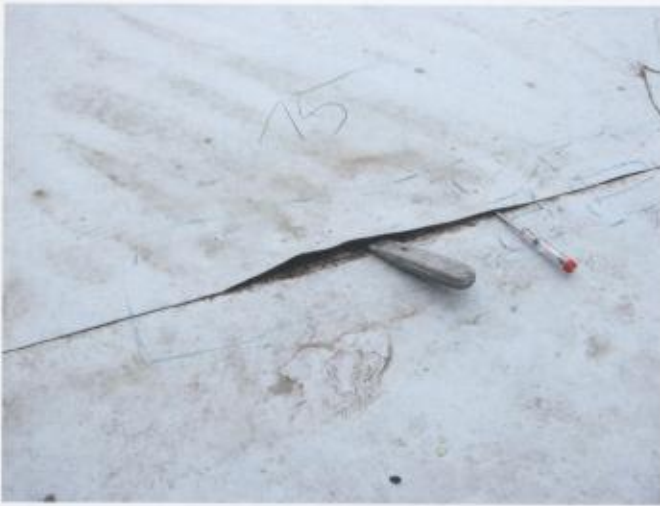
Bild 4. Offene Naht nach 13 Jahren bei einer qualitativ hochwertigen PVC-Bahn, 1,5 mm dick, Einlage: Glasvlies, unter XPS-Umkehrdachdämmung mit 2 % Gefälle verlegt

Bei allen bisher untersuchten Schadensfällen traten Undichtigkeiten nach ca. 6 bis 13 Jahren durch offene Schweißnähte bei den bauseits gefertigten Fügenähten auf. Festgestellt werden konnte, dass es sich hierbei immer um Verarbeitungsfehler handelt, bei denen partiell keine materialhomogene Nahtverschweißung erfolgt ist. Die nur verklebten bzw. mangelhaft verschweißten Fügenähte öffnen sich im Lauf der Jahre (s. Bild 4).

Bei diesem Praxisbeispiel handelt es sich um eine qualitativ hochwertige PVC-Bahn, 1,5 mm dick, Glasvlieseinlage, verlegt mit 2 % Gefälle unter XPS-Wärmedämmung. Durch die optimale Verlegung hat sich das Alterungsverhalten der Bahn so in Grenzen gehalten, dass die Prognose eine Lebensdauer von > 40 Jahren ergab. Aufgrund des lange unbemerkten Wassereintritts und der daraus resultierenden Feuchteschäden in der Deckenkonstruktion musste die Dachfläche jedoch schon nach 13 Jahren komplett saniert werden.

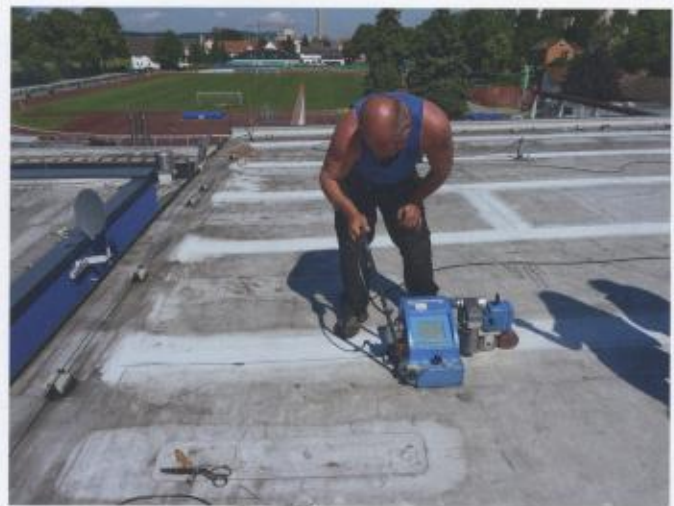
Bild 5. Bei frühzeitiger Feststellung von Verarbeitungsfehlern (bei einer technischen Abnahme der Abdichtung) bleibt oft nur ein Überschweißen der mangelhaften Nahtbereiche mit Bahnenstreifen

Ein weiteres Beispiel betrifft eine qualitativ hochwertige FPO/TPO-Bahn, 2,0 mm dick, verlegt im Gefälle unter einer extensiven Dachbegrünung. Bereits nach 6 Jahren traten Undichtigkeiten auf. Nach dem Abräumen der Begrünungsschichten wurden partiell offene Nähte festgestellt, die auf Verarbeitungsfehler zurückzuführen waren. Nach einer Prüfung aller bauseits gefügten Nähte wurden die Fehlstellen nach intensiver Vorbehandlung mit Bahnenstreifen überschweißt.

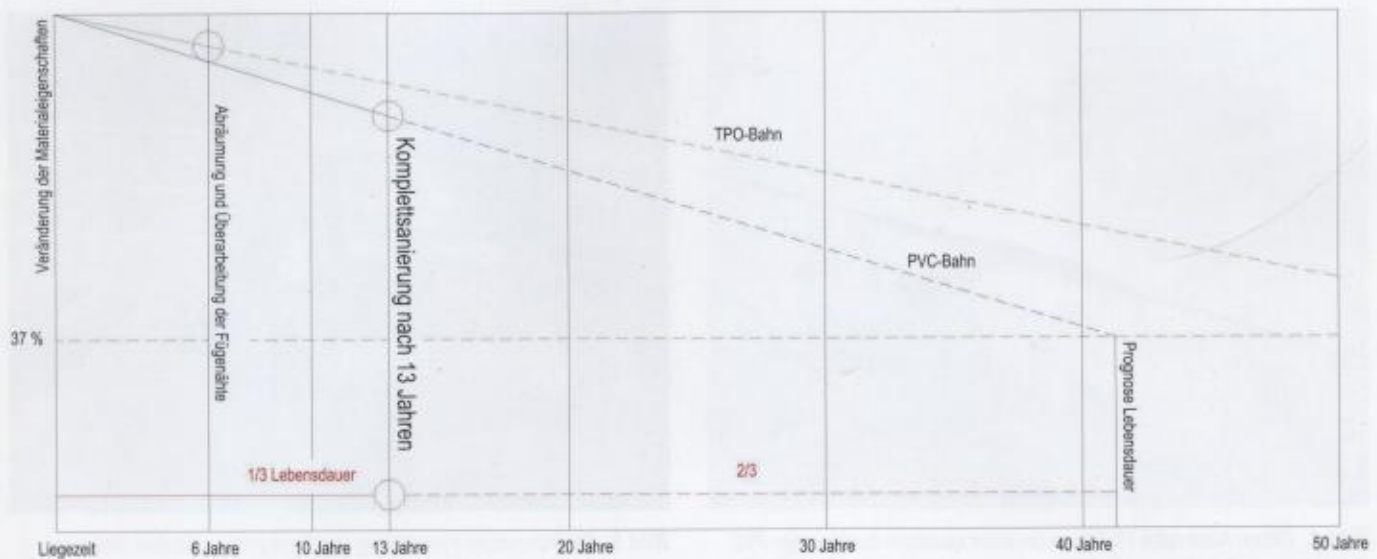
Bild 6. Beispiele: qualitativ hochwertige PVC-Bahn, 1,5 mm, Schaden nach 13 Jahren durch offene Nähte; qualitativ hochwertige FPO/TPO-Bahn, 2,0 mm, Undichtigkeiten nach sechs Jahren durch offene Nähte

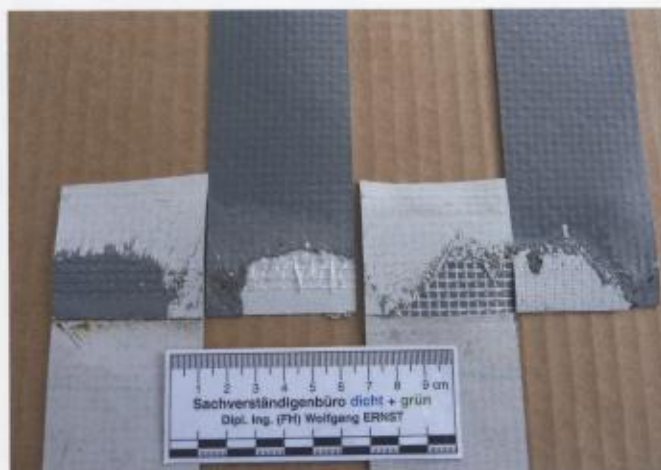
Bild 8. Ergebnis nach der Schälzugprüfung: Abschalen der Bahn in der Einlagenebene (materialhomogene Fugenäht), daneben leichte Verklebung der Näht mit Schweißraupe an der Nähtvorderkante – diese typische Stelle konnte aufgrund der durchgehenden Schweißraupe mit der Prüfnadel nicht festgestellt werden (Grafiken/Fotos/Tabelle: Wolfgang Ernst)

Nach der Schälzugprüfung lässt sich ablesen, ob die Fugenäht nur geklebt, nur wenige mm oder auf der erforderlichen Mindestbreite von 20 mm [4] materialhomogen verschweißt ist, denn beim Heißluftschweißen werden die Fügeflächen der Bahnen durch Heißluft plastifiziert und durch Druck materialhomogen verbunden. Bei einer fachgerecht ausgeführten materialhomogenen Fugenäht erfolgt bei der Schälzugprüfung ein Abschälen in der mittigen Einlagenebene oder ein Bruch.
