Dächer mit
Kunststoffabdichtungen
frei bewittert, bekiest, begrünt

dicht & grün

Herausgegeben im Eigenverlag
1. Auflage - Januar 2018

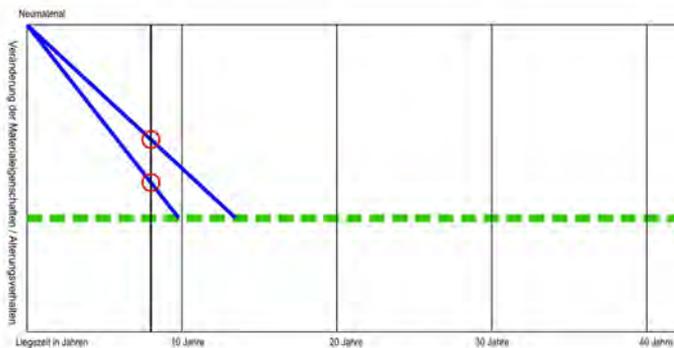
Versagen der Kunststoffbahnen (PVC) nach 13 Jahren.

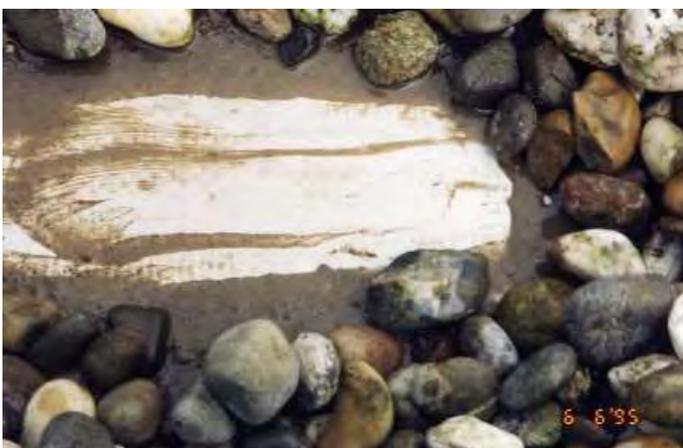
Dauerfeuchte Schlammablagerungen nach 5 Jahren auf einer Kunststoffbahn mit Kiesschüttung, dadurch beschleunigtes Alterungsverhalten und somit geringere Lebensdauer.

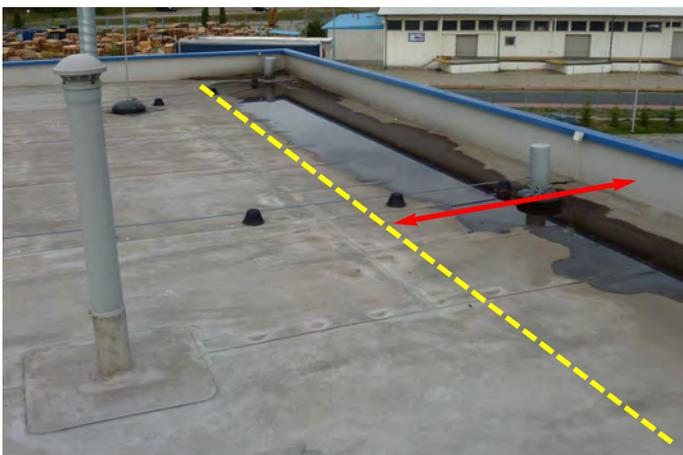
Bei diesem Praxisbeispiel wird der Einfluss von permanentem Wasseranstau mit Schmutzablagerungen und Algenbildung besonders deutlich. Die PVC-Bahn (1,5 mm, E-PW, lose verlegt, mechanisch befestigt) wurde nach 13 Jahren Liegezeit im Attikabereich durch Versprödungsrisse an einigen Stellen undicht. Feuchtigkeit im Dachaufbau konnte nur im Bereich der Fugen der Hartschaumdämmplatten festgestellt werden. Man hat sich deshalb für eine vorbeugende Handlungsweise entschieden und dazu die bestehende Kunststoffabdichtung prüfen lassen.

E-Modul: -151 % (Gefällebereich),
 -318 bis -555 % (Wasseranstau)
 Kältebruch: -30°C (Gefällebereich),
 -10°C (Wasseranstaubereich),

sowie eine deutliche Abnahme der Bahndicke im Wasseranstaubereich von ca. 19%.

Abbildung 05: Attikabereich mit permanentem Wasseranstau, Verschmutzung und Algenbildung, dadurch deutlich beschleunigtes Alterungsverhalten.

Aufgrund der positiven Materialeigenschaften der PVC-Bahn im Gefällebereich mit einer demensprechenden Lebensdauerprognose wurde nach 13 Jahren Liegezeit ein ca. 2 m breiter Streifen entlang der Attika saniert (ca. 10% der Gesamtfläche). Aufgrund der ausreichenden Attikahöhe konnte mit Dämmkeilen im Kehlbereich der Attika ein Quergefälle von 2% zu den Abläufen hergestellt werden. Die Verschweißung der Bahnen Alt- auf Neumaterial war nach entsprechender Nahtreinigung problemlos möglich.

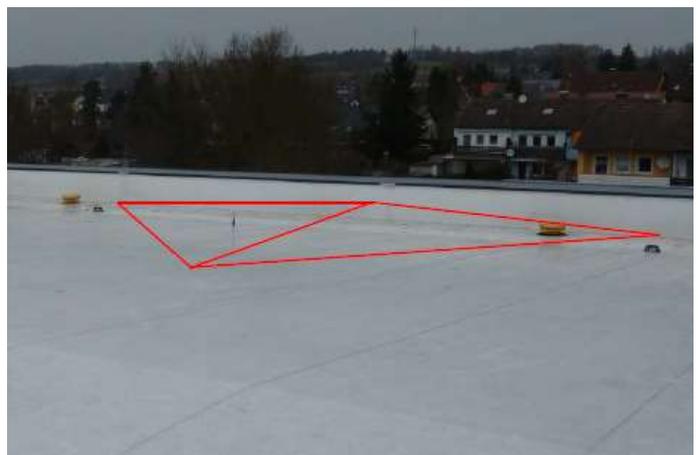
Abbildung 06: Empfehlungen bei einem Flachdachneubau mit nicht hydrolysebeständiger Kunststoffbahn (EVA-PVC) im Bereich der Attika.

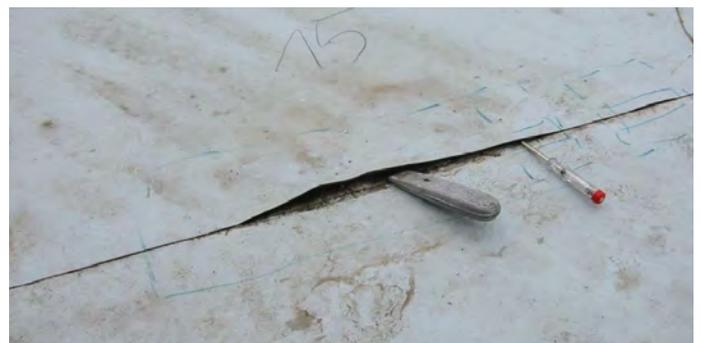
Abbildung 09 (oben): Offene Naht nach 13 Jahren bei einer qualitativ hochwertigen PVC-Bahn, 1,5 mm dick, E:GV, lose verlegt mit 2% Gefälle unter XPS-Umkehrdachdämmung.

Abbildung 10 (unten): offene Naht bei der technischen Abnahme, PVC-Bahn

Bei allen bisher untersuchten Schadensfällen traten bei Dächern mit Kunststoffabdichtungen Undichtigkeiten nach ca. 6 - 20 Jahren durch offene Schweißnähte bei den bauseits gefertigten Fügenähten auf. Festgestellt werden konnte, dass es sich hierbei immer um Verarbeitungsfehler handelt, bei denen partiell keine materialhomogene Nahtverschweißung erfolgt ist. Die nur verklebten bzw. mangelhaft verschweißten Fügenähte öffnen sich im Lauf der Jahre.

Aufgrund des lange unbemerkten Wassereintritts und der daraus resultierenden Feuchteschäden in der Deckenkonstruktion, sowie einer Vielzahl an unverschweißten Nähten wurde die Dachfläche jedoch schon nach 13 Jahren komplett saniert.

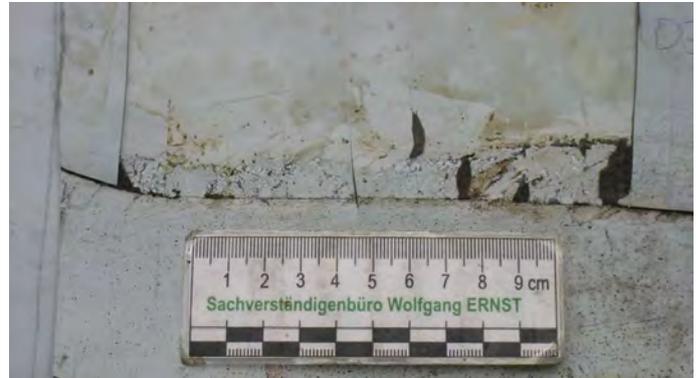
Abbildung 11:
Ursache für die offenen Nähte: keine materialhomogene Nahtverschweißung, sondern nur leichte Verklebung mit einer “angedeuteten” Schweißraupe an der Nahtvorderkante

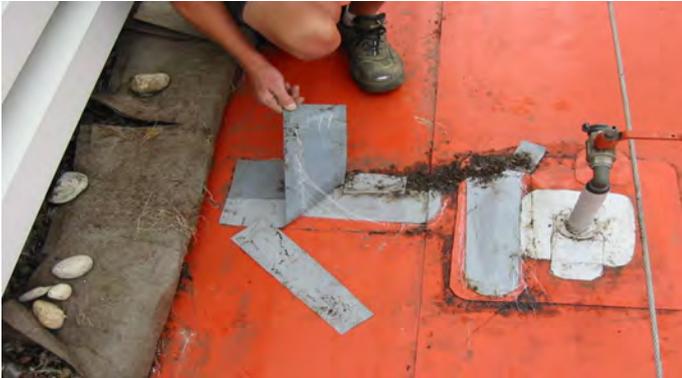
Bei diesem typischen Objektbeispiel wurde erst nach fünfmaligen, nicht zum Erfolg führenden Nachbesserungsversuchen, eine Begutachtung der Dachfläche durch einen Sachverständigen beauftragt. Nach der angeordneten Abräumung der gesamten extensiv begrünter Dachfläche mit einer Fläche von ca. 650 m² konnten nach Reinigung der Abdichtung über 120 offene Nahtstellen und 13 mechanische Beschädigungen festgestellt werden. Die bisherigen Nachbesserungsversuche waren “Ausführungspfusch”, denn auf einzelne Fehlstellen waren nur mit Silikon Bahnenstreifen aufgeklebt.

Abbildung 12:
Offene Nähte und mechanische Beschädigungen bei einer PVC-Bahn nach 19 Jahren Liegezeit. Mit Silikon aufgeklebte Bahnenstreifen als Nachbesserungsmaßnahme

Dieses Beispiel ist typisch dafür, dass die Ursache von Undichtigkeiten bei bekiesten oder extensiv begrünter Dachflächen oft nur durch eine komplette Freilegung der Kunststoffabdichtung mit systematischer Überprüfung festgestellt werden können. Bei solchen Fällen sollten jedoch nur auf dem Gebiet der Dach- und Dichtungstechnik langjährig erfahrene Experten betraut werden, die eine materialgerechte Überarbeitung der Fehlstellen durch eine qualifizierte Fachfirma veranlassen und überwachen.

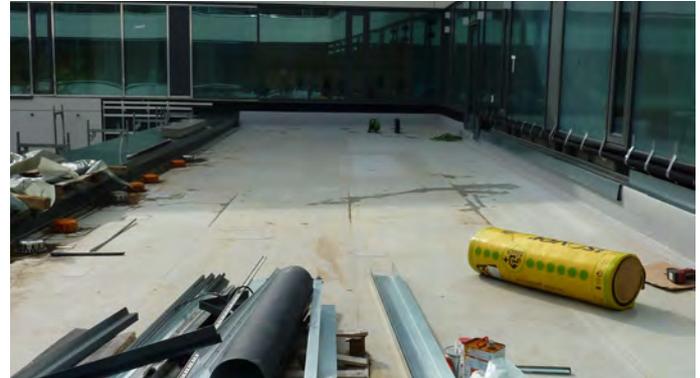
Abbildung 13:
Abgedichtete Dachfläche als Lagerplatz für die nachfolgenden Spenglerarbeiten. Mechanische Beschädigungen durch scharfkantige Bauteile sind vorprogrammiert.

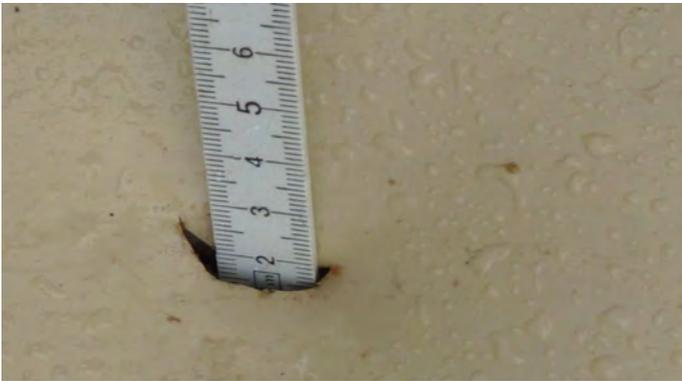
Abbildung 14:
Mechanische Beschädigung, dadurch jahrelang unmerkter Wassereintritt in den Dachaufbau. Gefunden wurde diese Beschädigung erst nach kompletter Freilegung und Säuberung der Abdichtung.

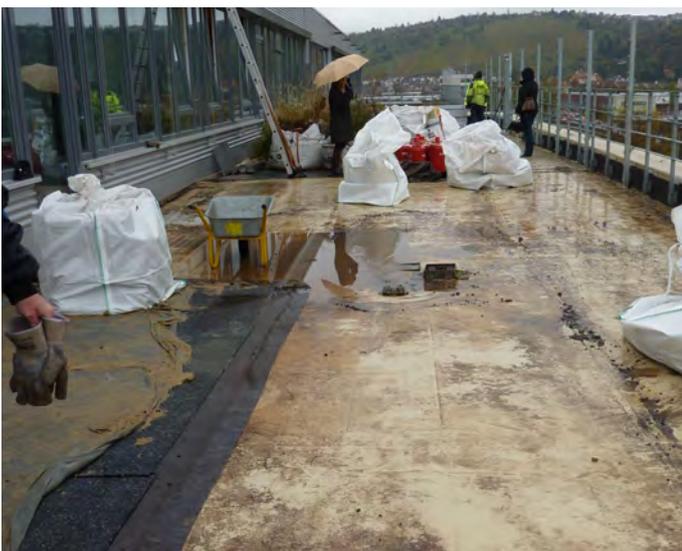
Abbildung 15:
Winzig kleine Ursache mit großer Auswirkung.

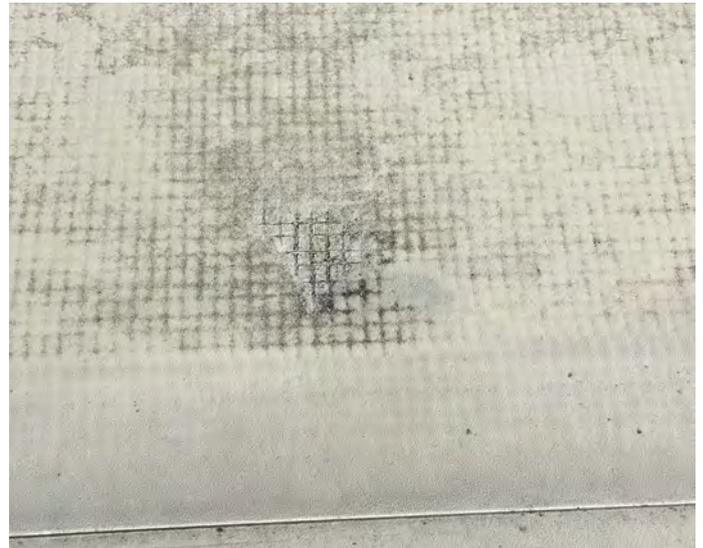
Abbildung 16:
Im Rahmen der jährlichen Wartung festgestellt: TPO-Kunststoffbahn mit Produktionsfehlern. Beginnende Auflösungserscheinungen, jedoch noch dicht.
Foto: Fa. K.Stoll.

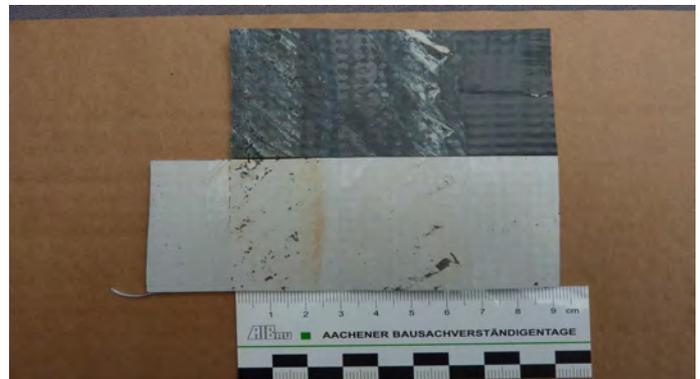
Abbildung 20: Probe nach Schälzugprüfung als Negativbeispiel für eine nicht materialhomogen verschweißte Handschweißnaht.

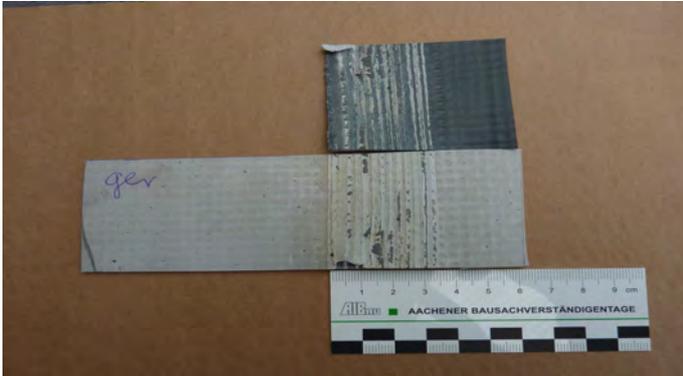
Bei nicht materialhomogenen Nahtverschweißungen, z.B. aufgrund zu geringer Schweißtemperatur, werden die beiden Bahnenstreifen in der Klebeebene auseinandergeschält - siehe Beispielabbildungen 20 und 21. Bestätigt wird dies dann durch Schälzugwerte, weit unterhalb der von den Herstellern angegebenen Mindestanforderungen.

Abbildung 21: Probe nach Schälzugprüfung als Negativbeispiel für eine nicht materialhomogen verschweißte Handschweißnaht.

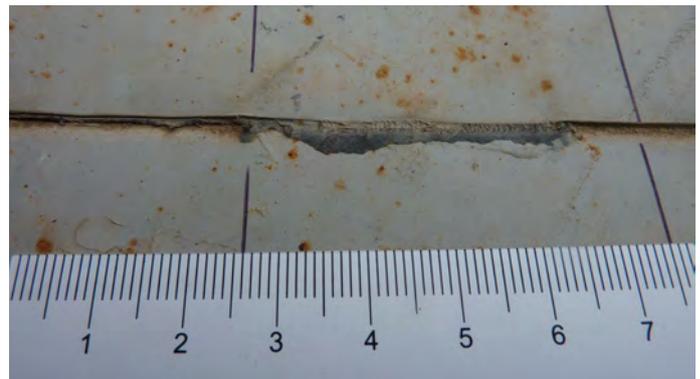
Abbildung 22: Eine unsaubere Nahtvorderkante lässt auf Unregelmäßigkeiten schließen,

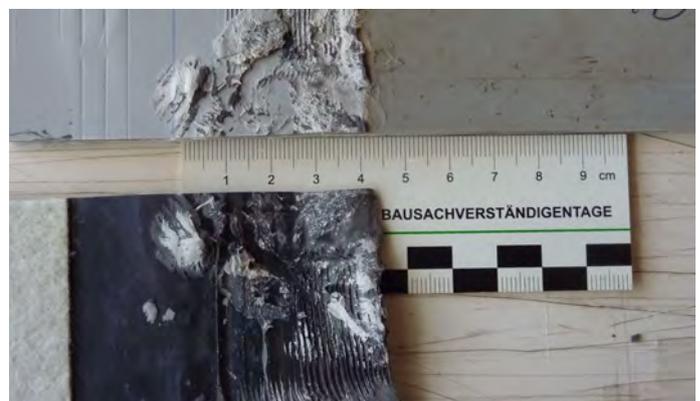
Abbildung 23: ... die dann durch eine Schälzugprüfung bestätigt werden.

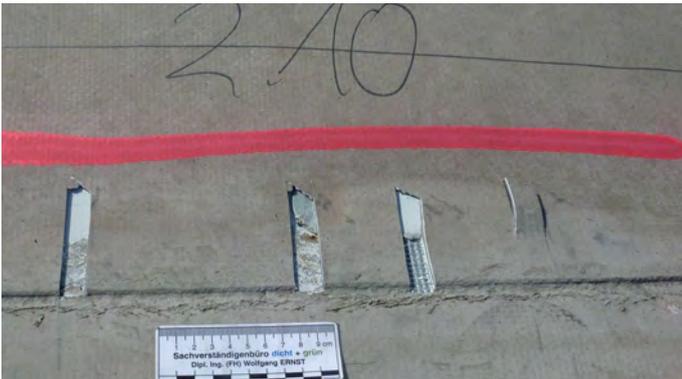
Unregelmäßigkeiten bei der Nahtfüging sind immer öfter bei großflächigen Industriedächern zu finden. Beim nachfolgenden Praxisbeispiel, einer ca. 9.500 m² großen Lagerhalle wurden bei der Abnahmebegehung (Prüfung aller Schweißnähte) 504 mangelhaft ausgeführte Nahtverbindungen festgestellt.

Abbildung 24:
Mangelhafte Schweißnaht, Prüfstelle 210 von 504.

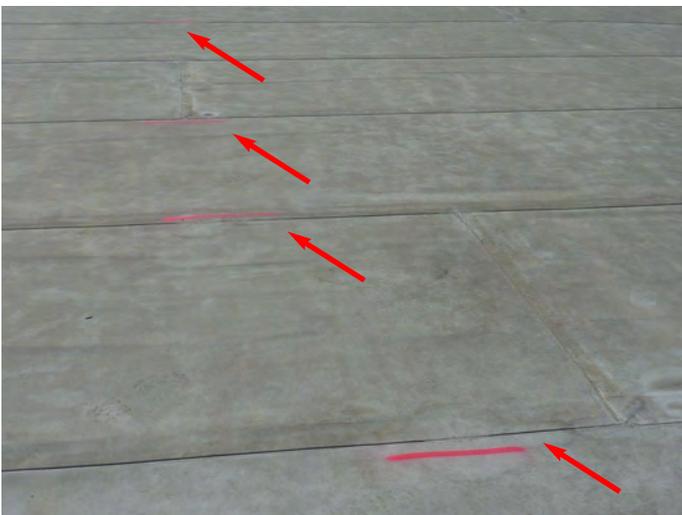
Abbildung 25:
Alle mangelhaften Nahtbereiche wurden zur Nachbesserung markiert.

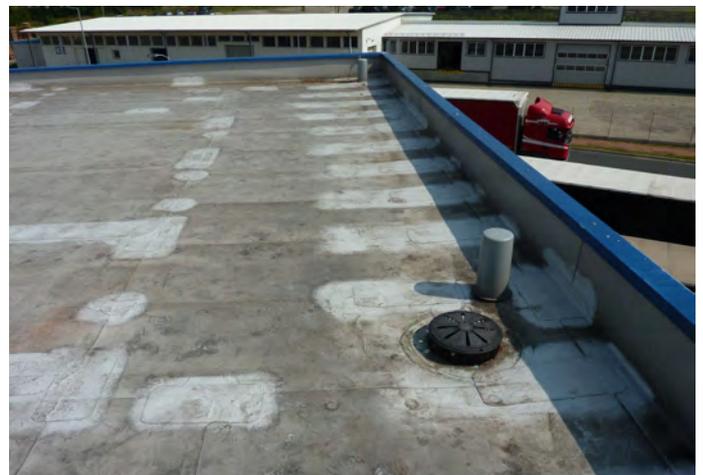
Abbildung 26:
Beispiel für überschweißte Mangelstellen bei den beanstandeten Fügennähten.

Der Generalunternehmer lehnte eine Nachbesserung der mangelhaften Leistung mit der Begründung ab, dass das Dach ja dicht sei. Der Auftraggeber klagte deshalb beim zuständigen Gericht. Aufgrund der ausführlichen Dokumentation und Darstellung der Mängel hat das Gericht die mangelhafte Ausführung bestätigt und den Verarbeiter dazu verurteilt insgesamt ca. 4.800 lfm Fügennähte nach Angaben des Sachverständigen mit Bahnenstreifen zu überschweißen.

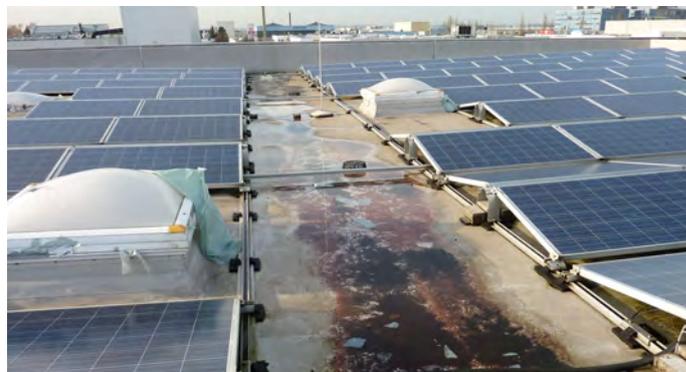
Im ungünstigsten Fall, wie beim gezeigten Praxisbeispiel, steht bereits wenige Jahre nach der nachträglichen Installation der PV-Anlage eine komplette Dachsanierung an. Die sehr geringe Restlebensdauer der 1,5 mm dicken PVC-Bahn resultiert auch daraus, dass bei der Montage der PV-Anlage die 1,5 mm dicke Abdichtung beschädigt wurde und durch die dauerfeuchte Mineralfaserdämmung zusätzlich die Bahnenunterseite beansprucht wird. Dadurch wird das Alterungsverhalten der Bahn mit einer Restdicke von 1,1 mm (nach 6,5 Jahren Liegezeit) ausserordentlich beschleunigt.

Abbildung 28:
Nachträglich installierte PV-Anlage auf PVC-Bahn mit deutlich reduzierter Restlebensdauer.

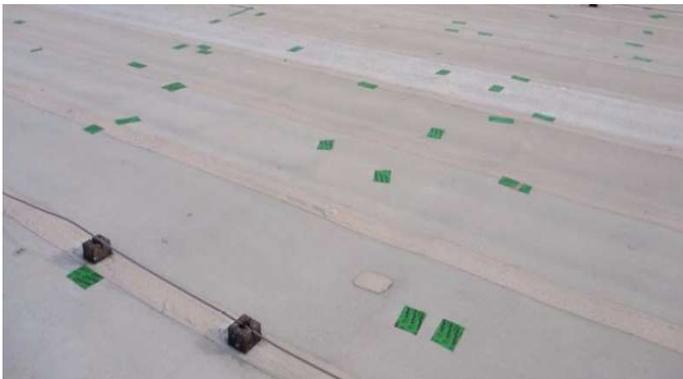
Abbildungen 29:
Mit Klebebänder notreparierte Schadstellen auf einer Dachfläche nach einem Hagelschlagereignis.

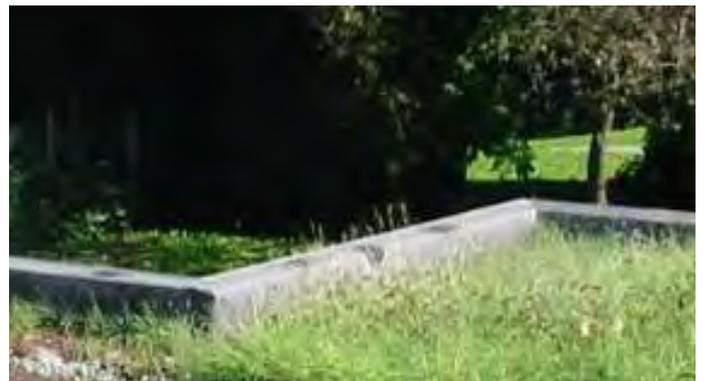
Abbildungen 30:
Optimaler Schutz in der Fläche durch Extensivbegrünung, jedoch frei bewitterter Dachrand mit Schäden.
