Informationsforum

Berichte und Fakten der Europäischen Vereinigung dauerhaft dichtes Dach - ddD e.V.

Langzeitbewährung

Ausgabe 23 - Frühjahr 2010

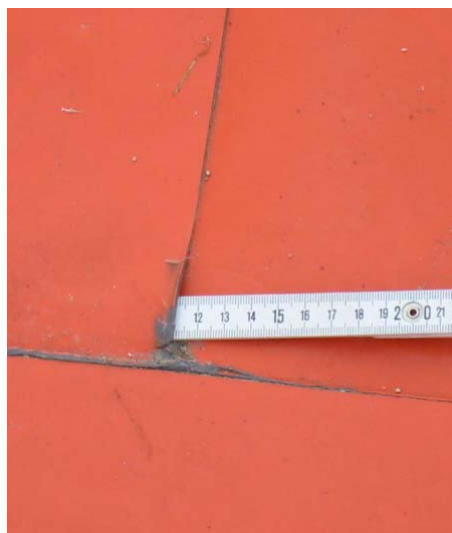
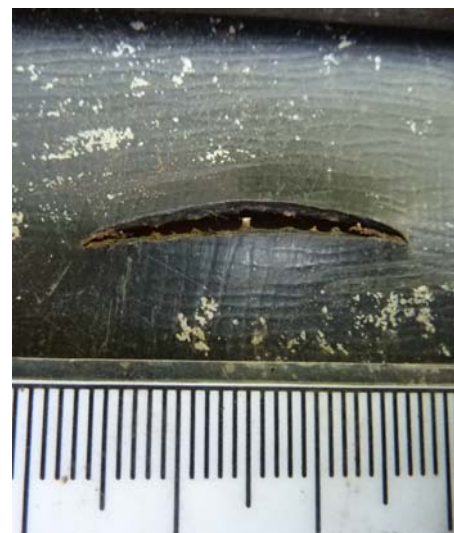
Schadensbild:
Undichtigkeiten durch mangelhaft ausge-
führte Nähte, mechanische Beschädi-
gungen in der Fläche (siehe Abbildung)
und Hagelschäden am ungeschützten
Dachrand.

Prüfergebnisse:
Abnahme der Reißdehnung:
- **32 %bis - 41 %**(im Wasseranstaubereich)
Abfall Kältebruch auf: - **10°C**
Weichmacherverlust: **23,3 %**

Ergebnis nach nur 12 Jahren:
hohe Abnahme der Reißdehnung, hohe
Zunahme der Kältebruchtemperatur,
hoher Weichmacherverlust.

Beurteilung:
Komplettsanierung aufgrund relativ gerin-
ger Restlebensdauer.

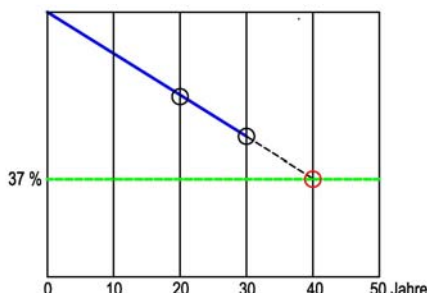
Objekt 8

Daten zu den Objekten: Standorte
Freiburg/Würzburg, Ausführung:
1989/1979, Alter: 20/30 Jahre
Dachbahn: VAE, 1,2 mm, u.Kasch.,
lose verlegt, mit Kiesauflast, 2 % Gefälle,
Produkt: XXXXXXXXXX

Schadensbild:
keines
