# Informationsforum

Berichte und Fakten der Europäischen Vereinigung dauerhaft dichtes Dach - ddD e.V.

# Roof - Management

## Ausgabe 24 - Sommer 2010

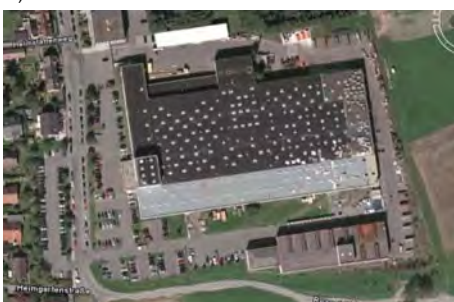
Abbildung 1:

A) Industriebau mit ca. 10.000 m<sup>2</sup> Dachfläche

Das neu gebaute Gebäude - siehe Abbildung 1 - wurde vom Eigentümer langfristig (10 Jahre) verpachtet. Die erforderliche Wartung und Instandhaltung war gemäß Pachtvertrag durch den Mieter zu tragen. Nach Ablauf der Pachtzeit entschloss sich der Eigentümer das Gebäude zu verkaufen. Die Verkaufsverhandlungen scheiterten jeweils daran, dass von den Interessenten notwendige Instandhaltungs- und Sanierungsmaßnahmen mit dem Kaufpreis aufgerechnet wurden, dabei war der größte Posten eine anstehende Dachsanierung in Höhe von geschätzt ca. netto € 650.000,00.

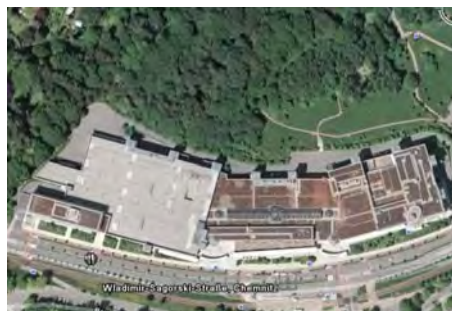
Abbildung 2:

B) Einkaufszentrum mit ca. 5.000 m<sup>2</sup> Dachfläche

Der Eigentümer und gleichzeitig GU (Generalunternehmer) hat nach Fertigstellung das Objekt an einen ausländischen Immobilienfond verkauft. Für die Dachabdichtungsarbeiten war eine 10-jährige Gewährleistung vertraglich vereinbart. Bereits nach wenigen Jahren traten Undichtigkeiten auf, die vom beauftragten Dachdecker im Rahmen seiner Gewährleistungspflicht bearbeitet, jedoch nicht behoben wurden.

Der ausländische Immobilienkonzern hat die Immobilie nach 10 Jahren zum Verkauf angeboten. Eine vom interessierten Käufer beauftragte gutachterliche Bestandsanalyse kommt zum Ergebnis, dass die gesamte Dachfläche zum Zeitpunkt der Abnahme nicht den a.a.R.d.T. (allgemein anerkannte Regeln der Technik) entsprach und durch die bisher durchgeführten Nachbesserungsmaßnahmen die Ursachen nicht behoben

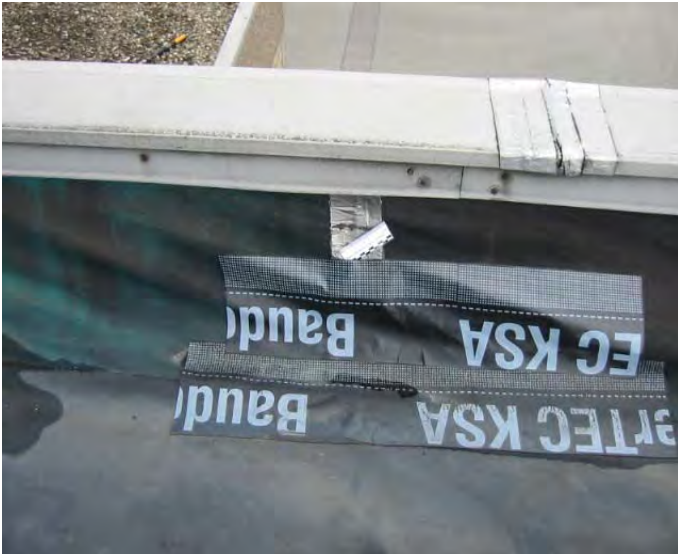
Eine gutachterliche Bestandsanalyse ergab, dass in den vergangenen 10 Jahren keine Wartung der Dachflächen durchgeführt wurde, sondern nur spontane "Reparaturarbeiten" bei auftretenden Undichtigkeiten. Diese Arbeiten wurden völlig dilettantisch ausgeführt. Ein Dachdeckermeisterbetrieb versuchte provisorisch mit Selbstklebebandern und selbstklebenden Polymerbitumenabdichtungen die jeweiligen Mangelstellen zu beheben - siehe Abbildung 3. Zum Zeitpunkt der Ortsbesichtigung durch den Sachverständigen wurde im Aufbau ein Wasseranstau von bis zu 20 mm festgestellt. In der Produktionshalle hatte man versucht durch Selbsthilfemaßnahmen die Arbeitsplätze und Maschinen zu sichern - siehe Abbildung 4.

Abbildung 3:  
Objekt A) Versuch einer Problembekämpfung mit Selbstklebebändern und selbstklebenden Polymerbitumenbahnen auf einer Kunststoffdachbahn (ECB).

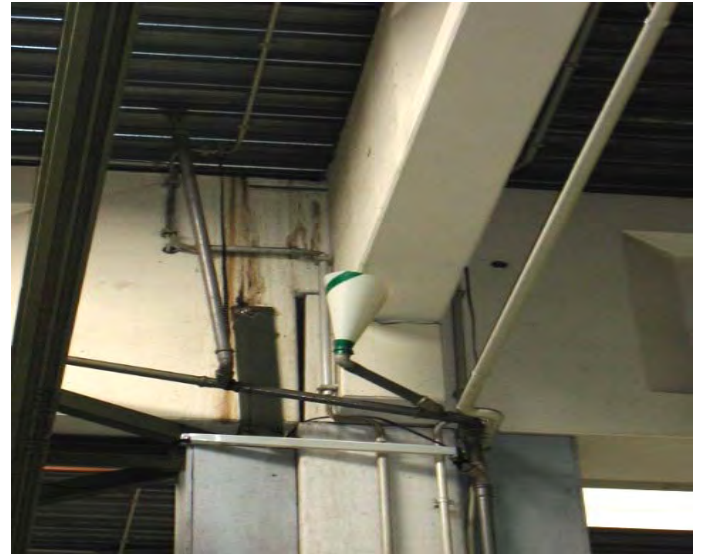
Abbildung 4:  
Objekt A) Selbsthilfemaßnahmen von Mitarbeitern mit der Absicht den eigenen Arbeitsplatz und die genutzten Maschinen von herabtropfendem Wasser zu schützen.

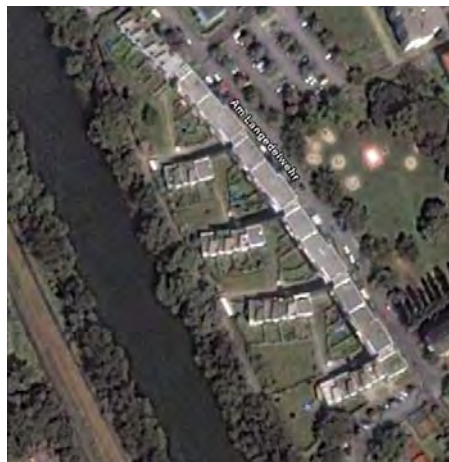
Abbildung 5:  
D) Wohnungseigentümeranlage mit ca. 4.500 m<sup>2</sup> Dachfläche

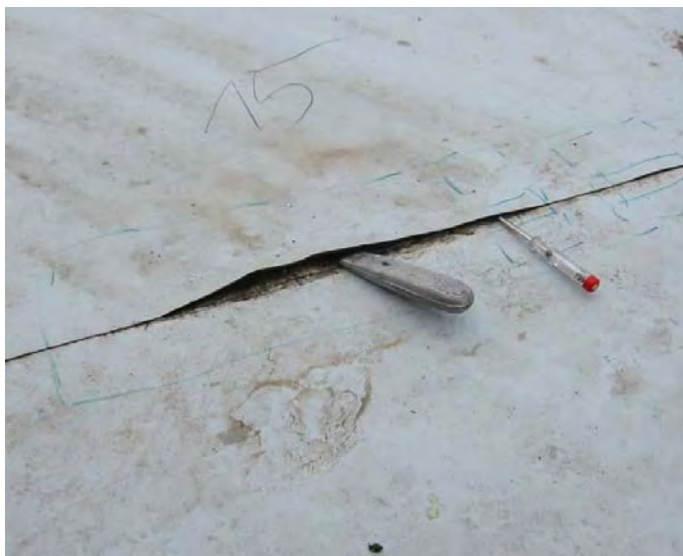
in einem guten Zustand befindet, die Verarbeitungsqualität jedoch als äußerst kritisch anzusehen ist. Vorgefunden wurden unverschweißte Nahtverbindungen sowohl im Bereich der Automatschweißnähte wie auch im Bereich der Handgeschweißnähte - siehe Abbildungen 6 und 7. Solche typischen Mangelstellen wurden auch bei stichpunktartiger Überprüfung anderer Dachteilflächen vorgefunden, so dass davon ausgegangen werden konnte, dass die handwerkliche Mangelleistung Ursache für die anhaltenden Undichtigkeiten ist.

Abbildung 6:  
Objekt D) Mangelstellen bei der Automatschweißnaht.

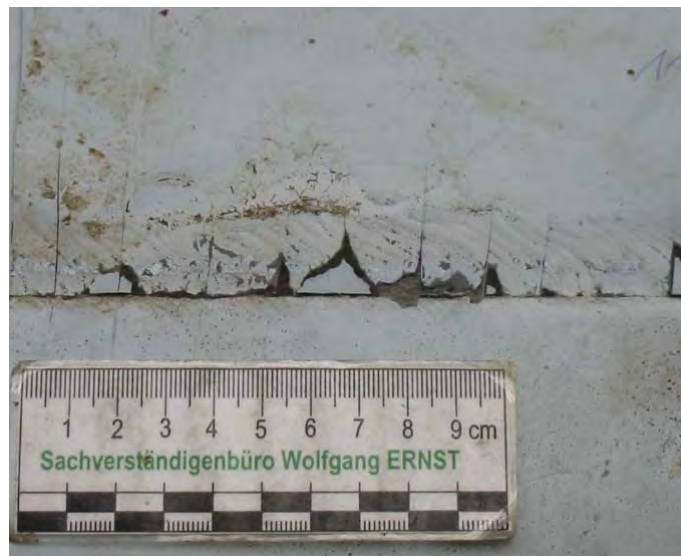
Abbildung 7:  
Objekt D) Mangelstellen bei den Handschweißnähten.

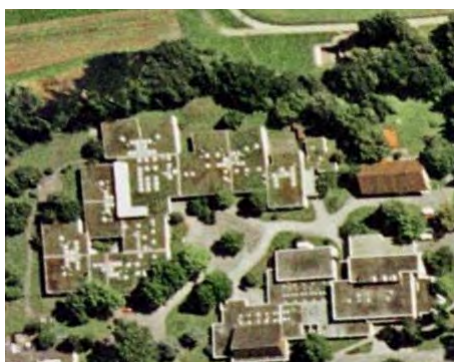
Abbildung 8:  
D) Öffentliche Einrichtung mit ca. 4.500 m<sup>2</sup> Dachfläche

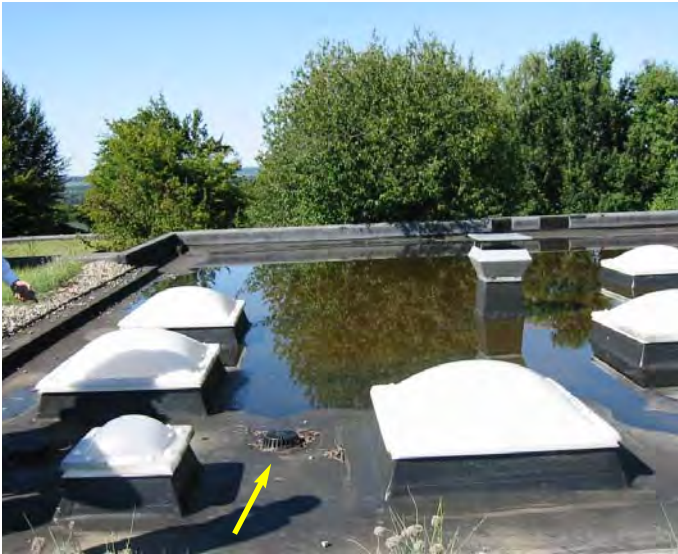
Nachdem weiterhin Undichtigkeiten auftraten beauftragte der Bauherr einen Sachverständigen um die Ursache festzustellen. Neben der Tatsache, dass auf allen Dacheinflächen ein permanenter, großflächiger Wasseranstrau (bis 8 cm) vorgefunden wurde ergaben die Materialuntersuchungen bei der 1,5 mm dicken PVC-Dachbahn (PVC-P- BV- K- PW) nach 12 Jahren Liegezeit (im Vergleich zum Neumaterial) folgende Ergebnisse:

Abbildung 9:  
Objekt D) Dachabläufe am Hochpunkt, stehendes Wasser auf der Dachfläche.

Aus der Gesamtheit der o.a. Materialwerte wurde eine Restlebensdauer der Abdichtung auf ca. 5 bis max. 10 Jahre prognostiziert. Daraus resultierte die Empfehlung zur Komplettsanierung aller Dacheinflächen mit dem Hinweis die Ent-

wässerung auf den Dachflächen primär zu verbessern was aufgrund der Gebäudegeometrie nur mit einer Erhöhung aller An- und Abschlüsse zu realisieren war. Die Sanierungskosten wurden deshalb mit (netto) € 900.000,00 angesetzt.

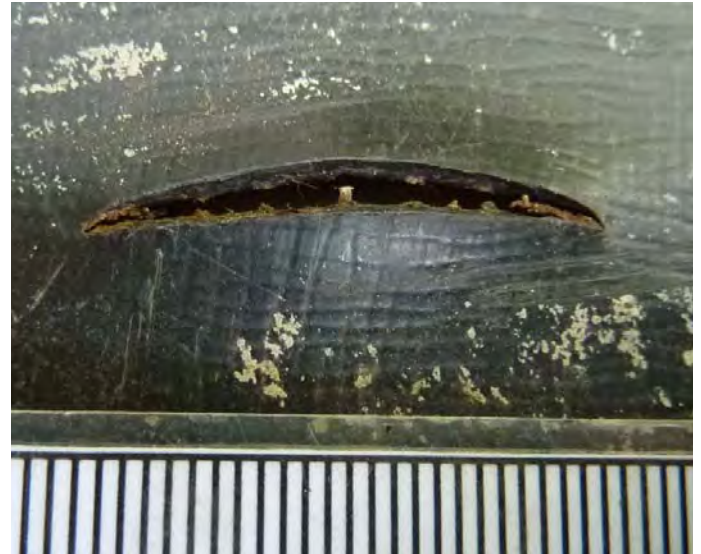
- **Abnahme**
  - der Höchstzugkraft (längs) - **32 %**,
  - der Bruchdehnung (längs) - **41 %**,
- **Anstieg**
  - der Kältebruchtemperatur auf **± 0°C**,
- **Abnahme**
  - des Weichmachergehaltes i.M. - **23,3%**,

Abbildung 10:  
Objekt D) Detailaufnahme von Schädigungen der Dachbahn in der Fläche.

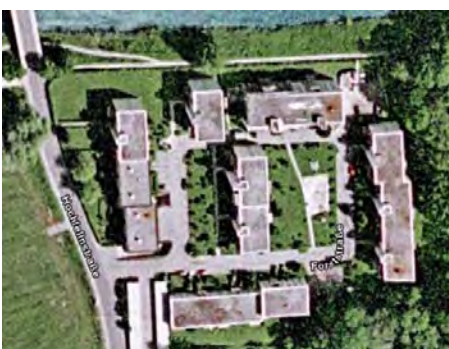
Abbildung 5: C) Wohnungseigentümergelegenheit mit ca. 4.500 m<sup>2</sup> Dachfläche

Grundlage der Sanierung war eine fachregelgerechte Planung und Ausschreibung. Dies führte zu einer qualifizierten Ausführung der Abdichtungsarbeiten durch geschulte und verantwortungsbewusste Mitarbeiter einer Fachfirma gemäß den Empfehlungen des ddD e.V. mit einer 2,5 mm dicken Kunststoffabdichtung nach Anforderungsprofil ddDach (2005) mit der Bewertung "sehr gut".

Nach einer mangelfreien Abnahme durch den Sachverständigen wurde mit der ausführenden Fachfirma ein Wartungsvertrag abgeschlossen. Die Dachflächen werden seither 2x im Jahr kontrolliert. Aufgrund einer mangelfreien Gewährleistungsbegehung nach 5 Jahren konnte der Einbehalt in voller Höhe zurückerstattet werden. Neben kleineren Arbeiten an Wartungsfugen und dem Entfernen von Wildwuchs sind nach nun 15 Jahren Liegezeit keine weiteren Kosten angefallen.
